# Nb-Si合金に対するArイオンエッチングの加工歪層除去とEBSD測定

試料：CPでの断面試料作製を行ったNb-Si合金

分析条件：【オージェ分析】 M5、10kV/10nA

【EBSD】 20kV/5nA/エッチング条件1.0kV/0.7  $\mu$ A

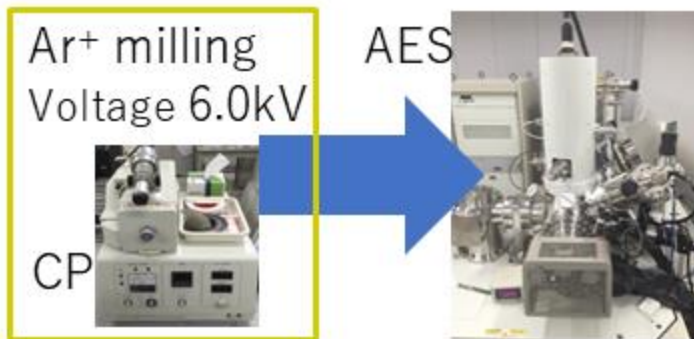
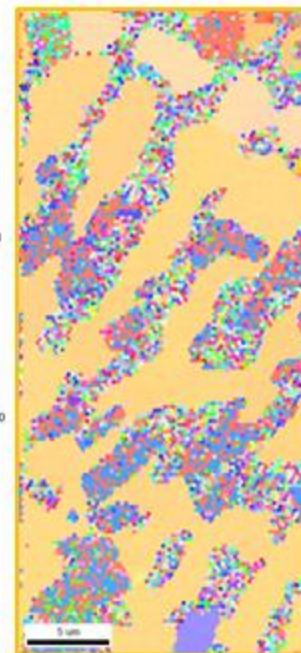
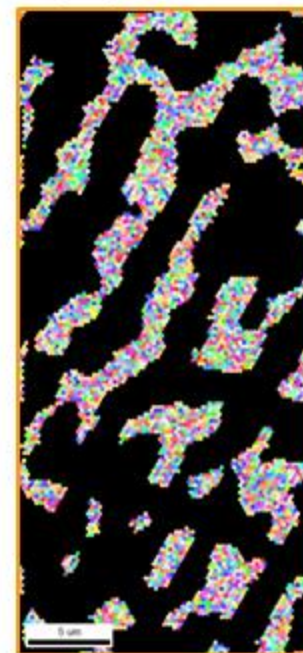
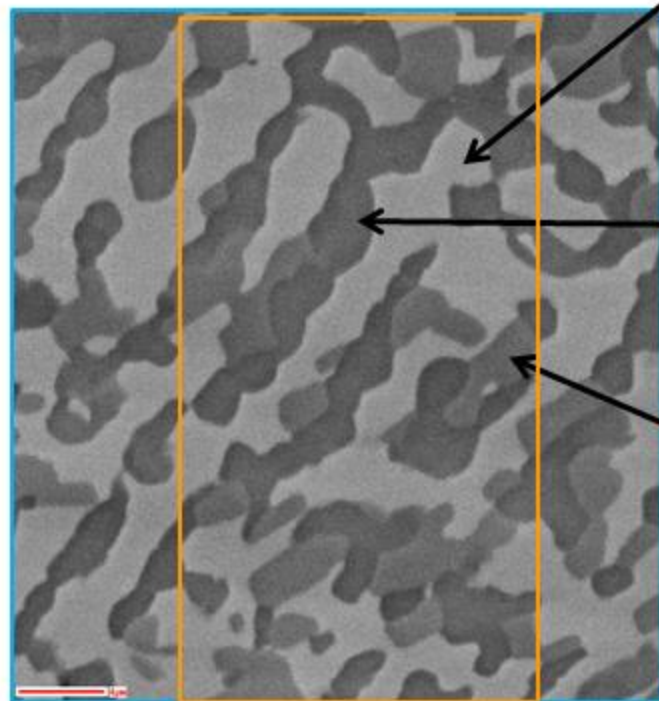
## AES導入後エッチング前の分析

IPF map(全領域) Nb<sub>5</sub>Si<sub>3</sub>相のみ抽出

Nb主体の相、Nb<sub>5</sub>Si<sub>3</sub>主体の相、他第3相を有する複数相の試料で、CPにより断面作製を行ったものをオージェ電子分光装置に導入し、EBSDを取得すると、Nb相は菊池パターンが明瞭に現れ、IPFmapも方位を問題なく描けているのですが、Nb<sub>5</sub>Si<sub>3</sub>相の方は菊池パターンが明瞭に得られず、ランダムな方位を示しています。この相のCI値が0.1以上を持つ割合は1割ほどです。

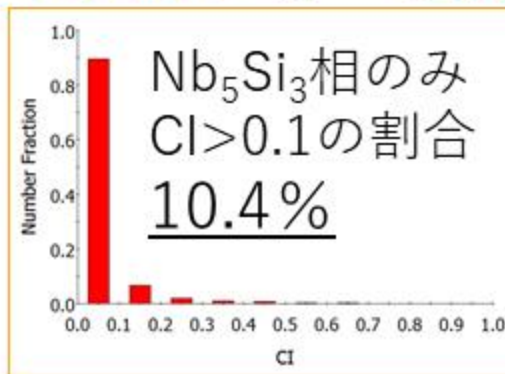
Nb相

Nb<sub>5</sub>Si<sub>3</sub>相

第3相

(結晶情報がないため評価せず)

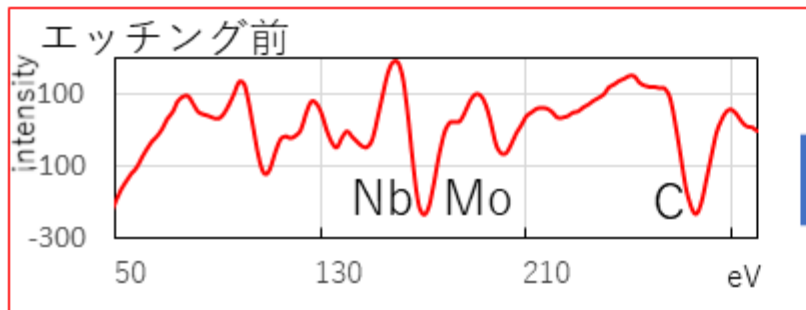
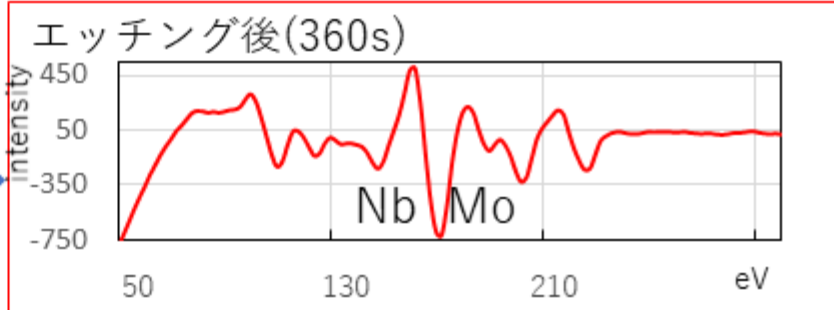
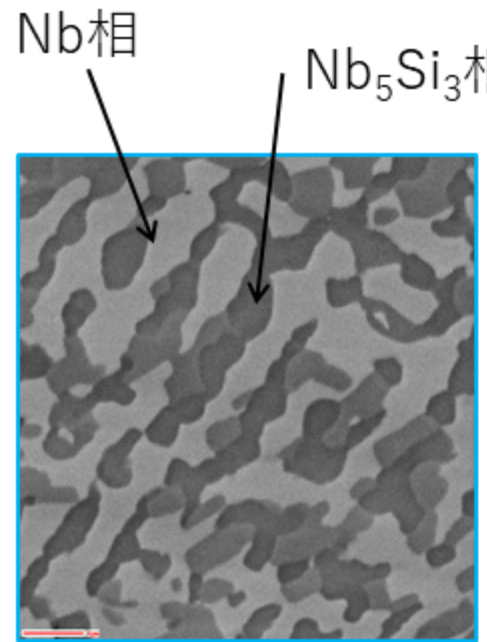
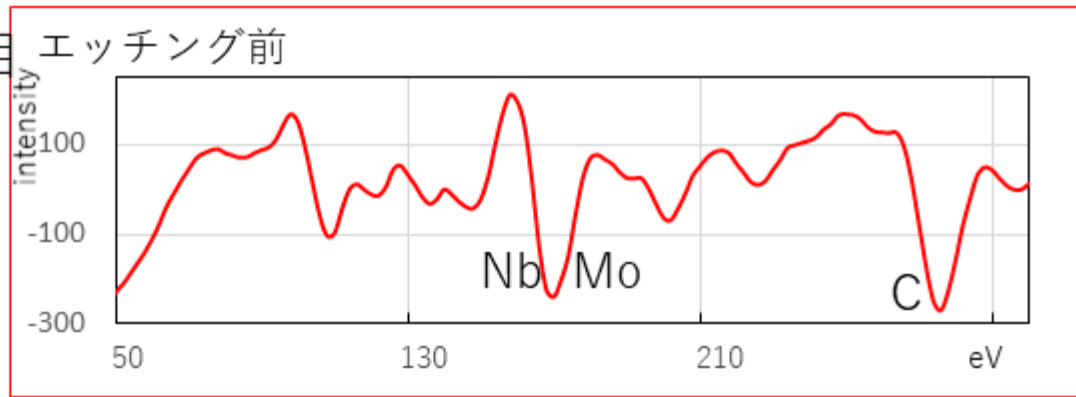
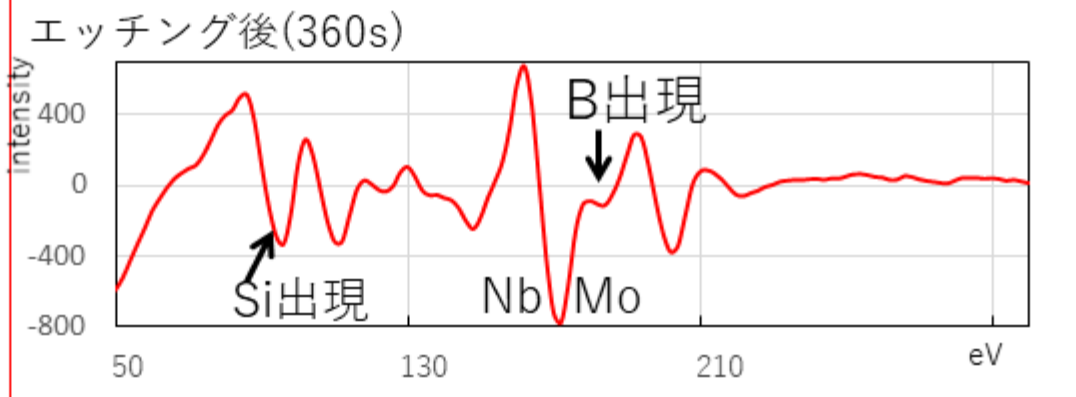
# Ar<sup>+</sup> エッチング前後のオージェ分析

この試料に対し、オージェ分析室内でイオンガンによるAr<sup>+</sup>イオンエッチングを行い、その前後での各相のオージェスペクトルを確認します。するとNb相ではエッチング前後ではコンタミの除去以外大きな変化はない一方、Nb<sub>5</sub>Si<sub>3</sub>相ではエッチングにより、組成に変化が見られます。恐らく表面にはCPでの加工の際に形成された変質層が存在していたのではないかと考えられます。

変化なし

原因?

変質層

変化あり

本来の表面組成

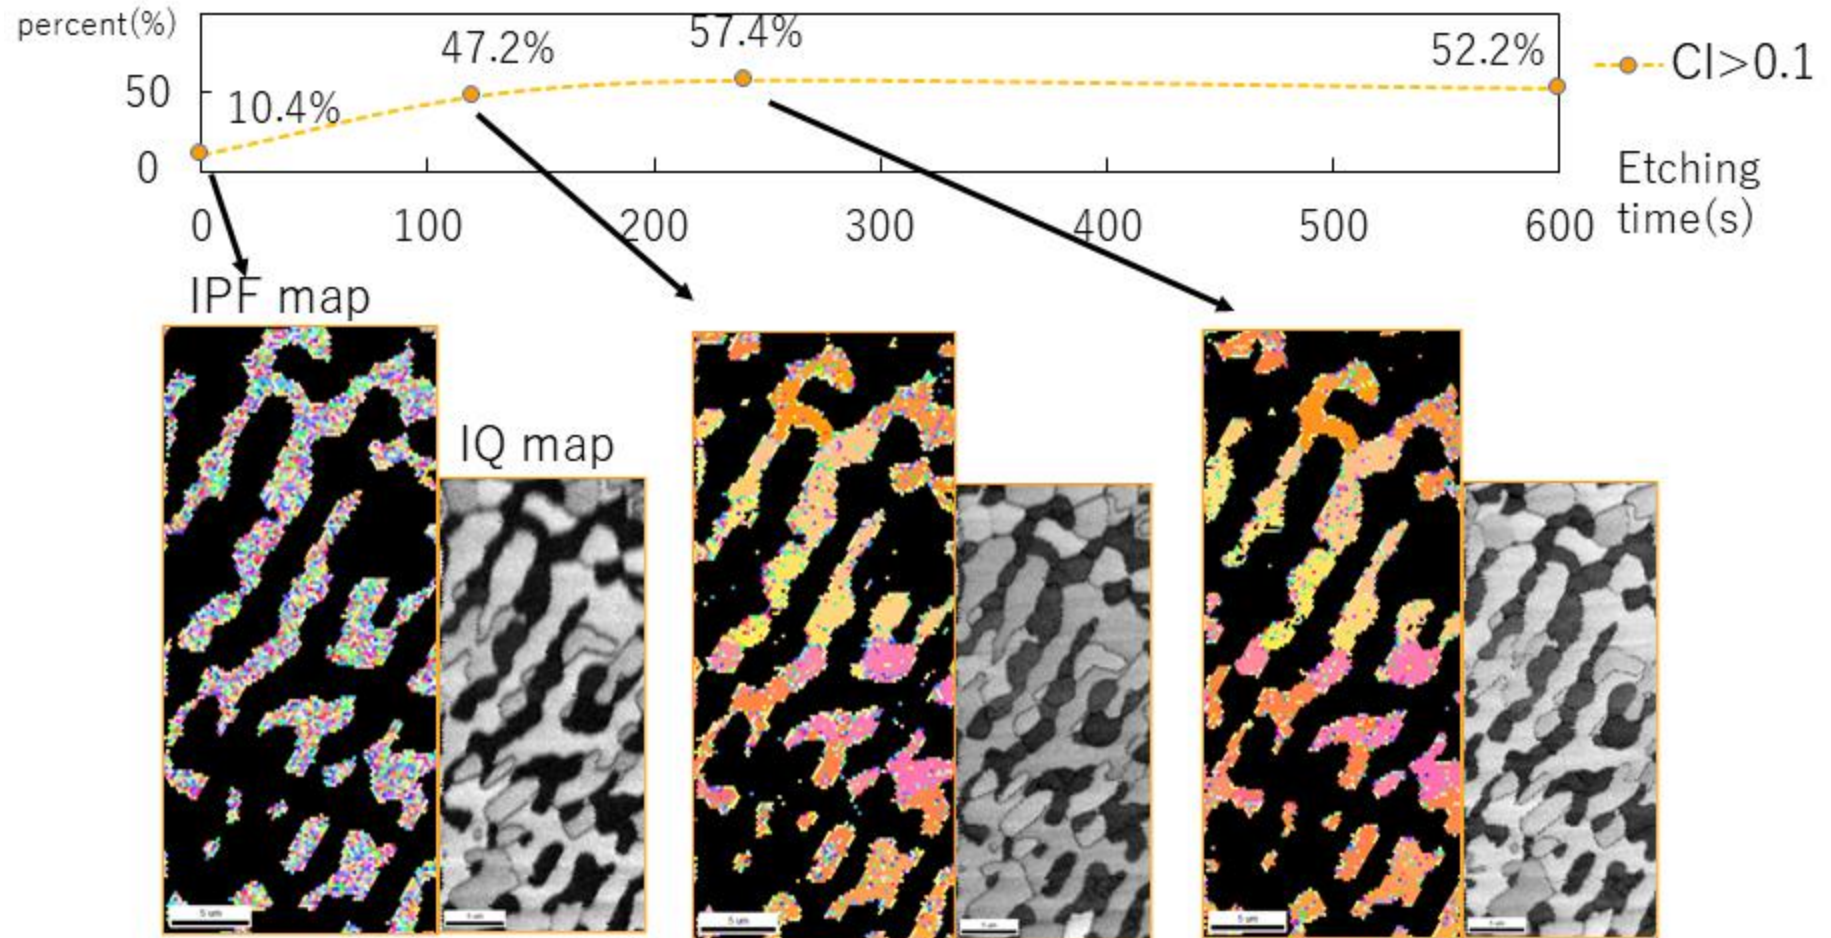
## Ar<sup>+</sup> エッチングとEBSD分析

Ar<sup>+</sup>イオンエッチングを続けて表面の変質層を除去していきながらEBSD測定を実施していくと徐々にNb<sub>5</sub>Si<sub>3</sub>相の菊池パターンが明瞭になっていき、CI値>0.1以上の割合が増加していきます。IPMマップではランダムな方位を示していた箇所が粒ごとの方位に変わっていききました。

Ar<sup>+</sup>エッチングで表面変質層を除去する事で、EBSD測定が出来なかった相から正しい方位情報を得られた

このようにオージェ電子分光装置ではEBSD測定が上手くいかなかった試料について、変質層をイオンエッチングで除去して改善する事が出来ます。
